MUŞ - PALU ARASINDAKİ MURAT VADİSİ BOYUNCA
OLUŞAN KÜTLE HAREKETLERİ

Dr. İbrahim ATALAY

İstanbul, 1974-1977
Sayı 20-21 den Ayrı baskı.

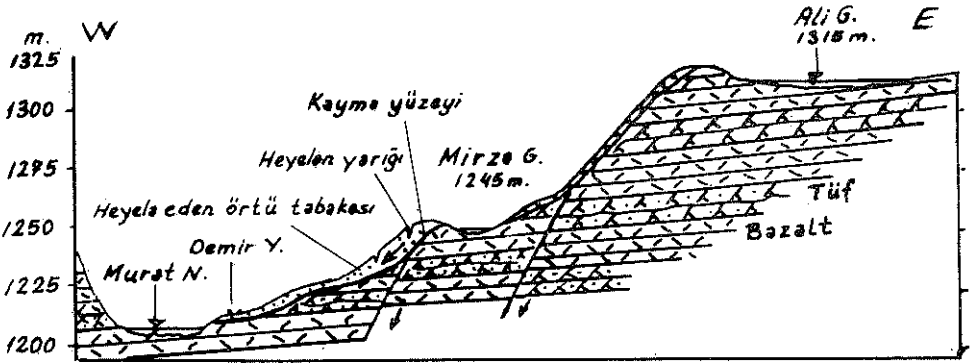
1 - 234 km. deki heyelan :

Bu heyelan, Muş Ovasının batısındaki Kurt İstasyonunun 7 km. kadar güneybatısında Murat vadisinin doğu yamaçları üzerinde görülmektedir. Heyelan sahasının doğusunda NW-SE istikametinde uzanan fay hattı bulunmaktadır.

Heyelan eden sahanın temelini bazaltlarla aratabakalı olan esmer sarımtrak renkli tüfler meydana getirmektedir. Bazaltların üstüne kalın aluviyal (taraça deposu) depolar gelmektedir (Şekil 1).

Şekil 1 — 234. km. deki heyelan sahasının jeolojik kesiti.

Heyelan, Murat vadisinin doğu yamaçında bulunan kalın aluviyal ve yamaç depolarının Murat vadisine doğru hareket etmesi neticesinde oluşmuştur. Nitekim, heyelan eden kütlelerin üzerinde bulunan Mirza Gölünün doğu kesiminde dik ve derin çatlaklar görülmektedir. Heyelanın oluş sebebine gelince, bazalt kütlelerinin üzerinde bulunan nisbeten düşük kohezyonlu kum ve çakıllardan ibaret depo, özellikle kış aylarında vukubulan yağışlar, Ali ve Mirza Göllerinden sızan sularla doymun hale gelmektedir. Su ile doymun hale gelen deponun ağırlığı artmış, buna bağlı olarak deponun iç sürtünme açısı azalmıştır. Bu olaylar neticesinde, stabilitesini kaybetmiş olan depo Murat vadisine doğru tedricen hareket etmiştir ve etmektedir. (Şekil 1). Bu kesimde demiryolu heyelan eden depo üzerinden geçtiği için, demir yolu güzergahı da kayan depo ile birlikte Murat vadisine doğru tedricen sürüklenmektedir.

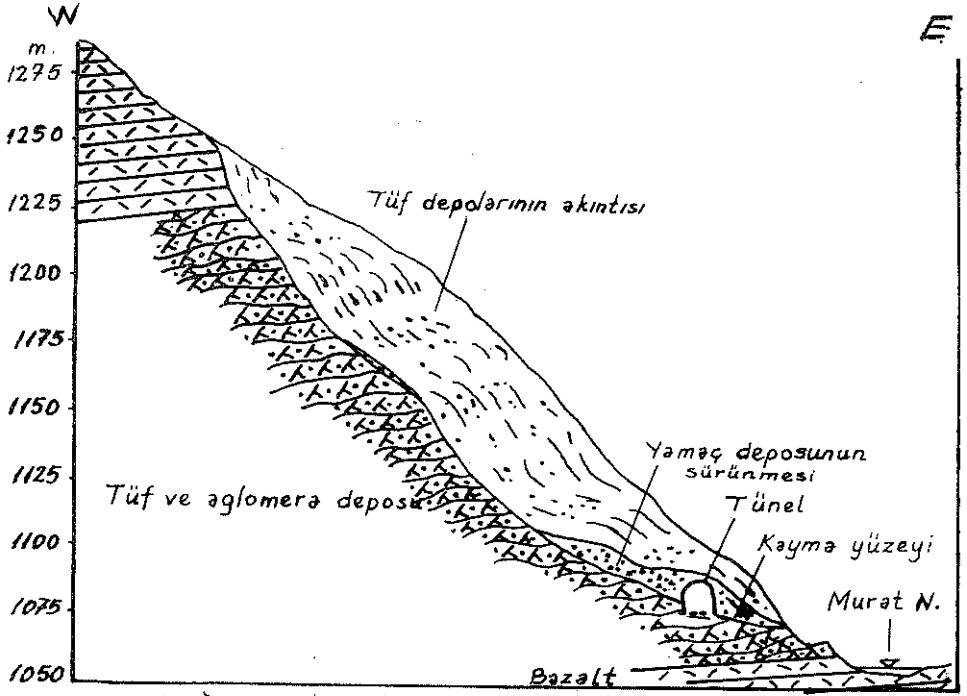
5 - 190 km. deki Turna Tünelinin batı kesimindeki heyelan:

Heyelan sahası, Turna istasyonunu 1.5 km. kadar doğusunda bulunmaktadır. Heyelan eden kütlelerin temelinde bazalt-andezit kompleksinden ibaret olup, bu kompleks içerisinde kalın tuf yatakları bulunmaktadır. Tüfler, beyaz sarımsak renkli perlitik yapılardır. Ayrıca, çabucak ufalanma özelliğine sahip bulunan ve içinde volkanik kökenli bloklar ihtiva eden bu tuf depoları, kil bakımından da zengindir. Öteyandan, Tünel ile Turna istasyonu arasında Murat vadisinden 25-30 m. yükseklikte bulunan aluviyal depolar (taraça depoları) bulunmaktadır. (Şekil 2).

Özellikle Tünelin batı kısmındaki yamaç depoları Murat vadisine doğru sürünmektedir. Tünelin batı kısmındaki ayakları sürünmekte ve gevşek olan taraça ve yamaç depoları üzerine oturtulmuştur. Bu yüzden bir taraftan özellikle tünelin batı tarafındaki Murat vadisine bakan ayağı gevşek olan zemin içine 10-15 cm. kadar gömülmüş ve böylece tünelin tavanında çatlama meydana gelmiştir. Diğer taraftan, tüneldeki çatlama kontrol altına almak ve tünelin kaymasını önlemek için, tünelin güney tarafına istinat duvarı yapılmıştır. Fakat bu istinat duvarı sürünmekte olan depo içine oturtulduğu için, istinat duvarı deponun sürünmesine paralel olarak tünelden ayrılmış ve çatlamaştır. Ayrıca, tünelin kuzey tarafındaki dik meyilli yamaçlarda bulunan

Şekil 2 — 190. km. de, Turna istasyonunun doğusundaki heyelan sahasının jeolojik kesiti.

tüflerin şiddetle çözülmesi, tünelin üstüne yığılan materyallerin miktarını artırmış ve buna bağlı olarakta stabilitesi bozulan ve kaymakta olan deponun yükünü artırmıştır.

Sonuç olarak Turna tünelinin batı kısmındaki yamaç ve taraça depolarının sürünmesi, tünelin zarar görmesine yol açmıştır.

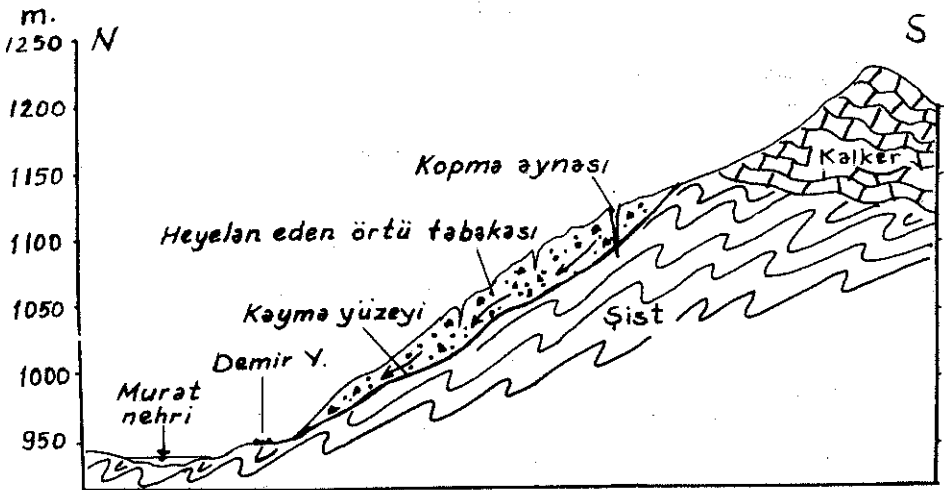
6 - 125 km. deki heyelan (Ekrek İstasyonunun 2 km. doğusu):

Bu kesimdeki heyelan, şistlerin üzerinde bulunan kalın yamaç deposunun Murat vadisine doğru hareket etmesi neticesinde oluşmuştur. Heyelan sahasının temelini, paleozoik yaşta killi şistler (fillatlar, kloritli serizitli şistler) teşkil etmektedir. Bu şistlerin üst kısmına ise, permilyen yaşta sert çatlaklı, mavimtrak kalkerler gelmektedir.

Heyelanın mekanizması: Heyelan eden sahada yamaç meyili % 80 den fazladır. Bu meyilli yamaç üzerinde kalın bir yamaç deposu bulunmaktadır. Bu depo çakıl, kum ve killerden ibarettir, deponun alt seviyelerinde ise 1-2 m. kalınlığında çözülmeye uğramış bir zon bulunmaktadır. Yamaç deposu seller tarafından yer yer parçalanmıştır. Ayrıca, demiryolunun geçtiği kesimlerde de dik şevli yarmalar açılmıştır. Bu nedenlerle yamaç deposunun tabii muazene açısı kısmen bozulmuştur. Öteyandan, yağışlı periyodlarda deponun su ile doygun hale gelmesi ile, deponun hidrostatik basıncı artmış ve depodaki malzemelerin iç sürtünme açısı azalmıştır. Bu mekanizma neticesinde, depo, geçirimsiz ve kaygan olan killi şistler üzerinden yavaş yavaş kaymıştır. Nitekim, bu kayma neticesinde depo üzerinde büyük ve derin çatlaklar olmuştur (Şekil 3).

Şekil 3 — 125. km. deki heyelan sahasının jeolojik kesiti.

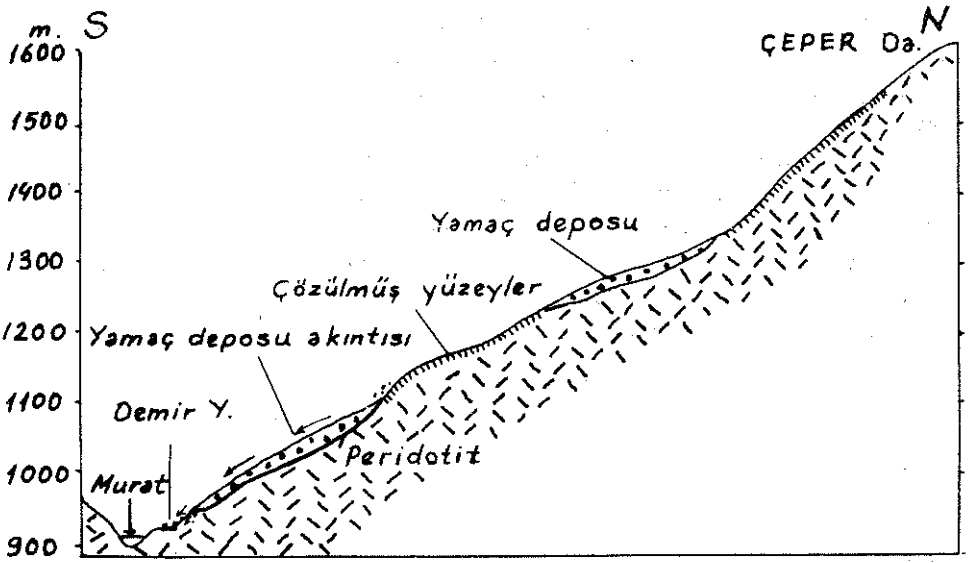
7 - 119 - 120 km.ler arasındaki yamaç deposu akıntıları :

Murat vadisinin bu kesimdeki yamaçları çok diktir. Nitekim yamaçların ortalama meyli % 66 kadardır, hatta bazı yamaçlarda meyil % 100 aşmaktadır. Bu yamaçların üst kısımlarında yer yer yamaç depoları bulunmaktadır. Ayrıca zemini teşkil eden peridotit kütleleri şişleşmiş olduklarından ufalanma ve çözülmeye kolaylıkla uğramaktadırlar. Nitekim peridotit kütleleri üzerinde 1-2 m. kalınlıkta çözülmüş zonlar bulunmaktadır(Şekil 4).

Şekil 4 — 120. km. de yamaç akıntısı görülen sahanın jeolojik kesiti.

Yamaç depoları ve ayrışmaya uğramış peridotit kütlelerinden hasil olan materyaller, yamaç meyli istikametinde akmaktadır. Çok dik meyilli olan bu yamaçlar üzerinde özellikle zeminin su ile doymun olduğu periyotlarda ani sağanaklar sonucunda yüzeysel akışa geçen sular, yamaç depolarındaki ve ayrışmaya uğramış olan zeminlerdeki materyalleri kolaylıkla naklederek demiryolu güzergahına yığmaktadır. Buna ilaveten, seller tarafından yarılarak stabilitesi bozulan yamaç depoları tedricen hareket etmektedir. Ayrıca, demiryolu güzergahı boyunca açılan dik şevli yarmalar üzerinde bulunan yamaç depoları da kaymaya uğramıştır. Bütün sebepler yüzünden 119 - 120 km. ler arasındaki demiryolu devamlı olarak yamaçlardan taşınan materyallerin

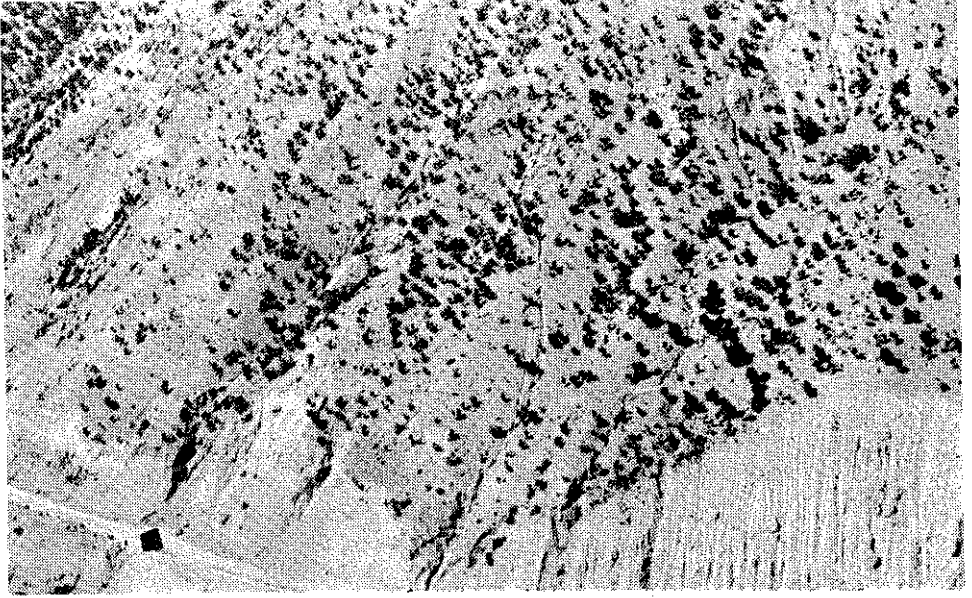
Foto 1 — Muş-Elâzığ demiryolunun 119-120. km. leri arasında dik açılmış şevler boyunca göç eden yamaç depoları (Atalay 1973).

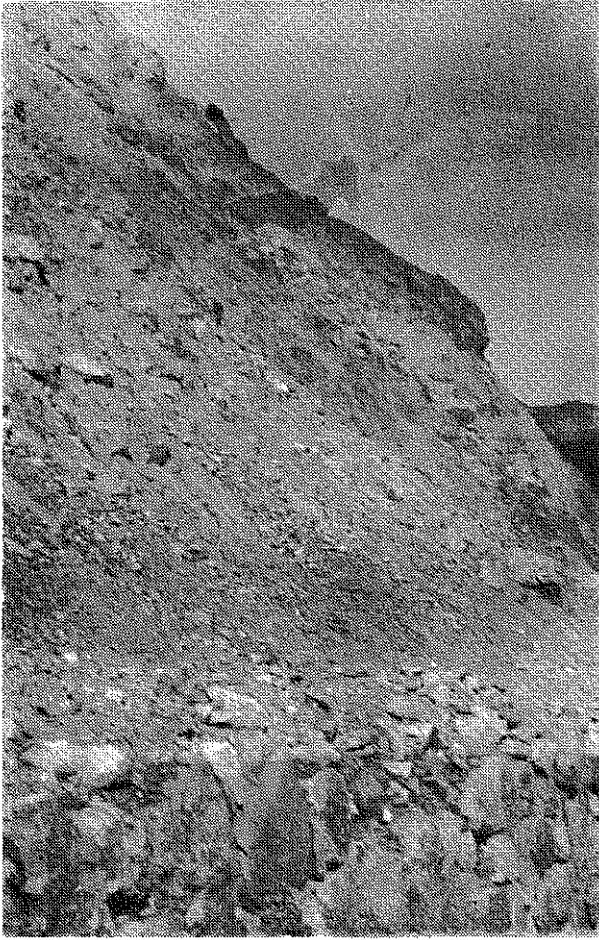
Foto 2 — Muş-Elâzığ demiryolu üzerindeki Turna istasyonunun batı kesiminde, Murat vadisinin kuzey yamacındaki aglomera depolarının akıntısı (Atalay 1973).

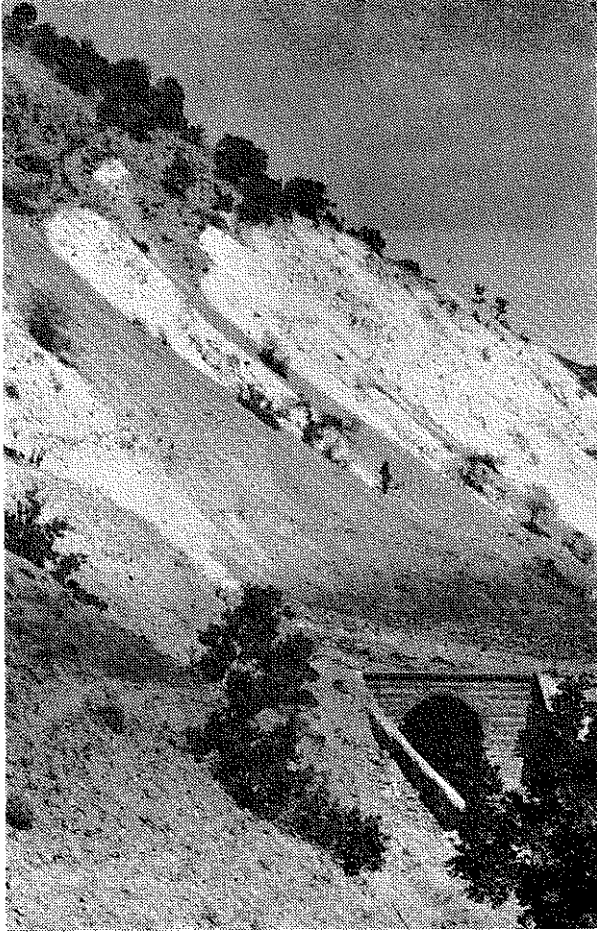
Foto 3 — Turna istasyonunun doğusundaki tünelin kuzey yamacında görülen volkanik tuf (beyaz renkli) depolarının akıntıları (Atalay 1973).

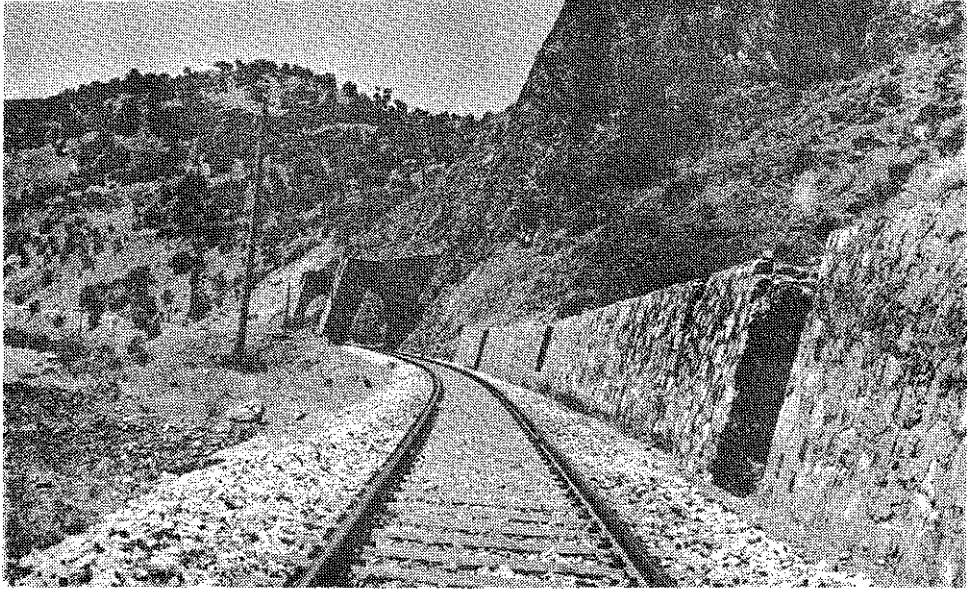
Foto 4 — Turna istasyonunun batı kesiminde bazalt kayalarının akıntıları ve demiryolu kenarına yapılmış istinat duvarı (Atalay 1973).
