OLTU ÇAYI HAVZASINDA EROZYON OLAYLARI
VE EROZYONU KONTROL ÜNLEMLERİ

İbrahim Atalay

Atatürk Üniversitesi Coğrafya Bölümü, Erzurum

EROSION EVENTS and ITS CONTROL TREATMENTS IN THE
OLTU STREAM WATERSHED AREA (NE ANATOLIA, TURKEY)

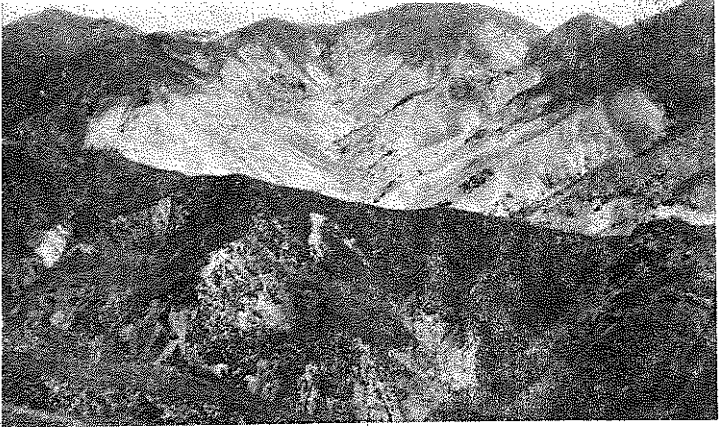
Foto 1: Narman Karadağ kütlesinin batısında 2500 m. civarında toprakların tamamen aşındığı vadi yamaçlarında yüzeye çıkmış olan peridotit-serpantin karmaşığı (fotoda beyaz renkli kısım). Bu peridotit-serpantin kütlelerinin yüzeye çıktığı eğimli vadi yamaçlarında aktif halde akma olduğundan ve ayrışma sonucunda özellikle klor açığa çıktığından bitkilerin yetişmesi mümkün olmamaktadır.

Olta-Kömürlü ve Narman havzası dışında, 1500 m. den yüksek özellikle kuzeye bakan yamaçlar, ortalama 2 m. ara ile teraslandıktan sonra sarıçamla ağaçlandırılmalıdır. Bu ağaçlandırma faaliyetleri, serpantin-peridotit kütlelerinin ayrışmağa uğramış olan ve vejetasyon örtüsü barındırmayan sahaların dışında yapılmalıdır; ayrıca Oligosen jipsli ve alacalı depoları kesinlikle ağaçlandırılmamalıdır. (Foto 1,3 ve 4).

Havzada toprak örtüsü tamamen sıyrılmış, yamaç akması aktif halde devam eden serpantin-peridotit kütleleri ile çok geçirgen olan Eosen kumtaşı, konglomera ve volkanik kül, tüf ve aglomeralardan iğaret alanlarda doğal dengeyi kısmen de olsa sağlamak bakımından bu alanlarda otlatma yapılmamalı ve hidrolojik dengeyi sağlamak bakımından teraslar açılmalıdır.

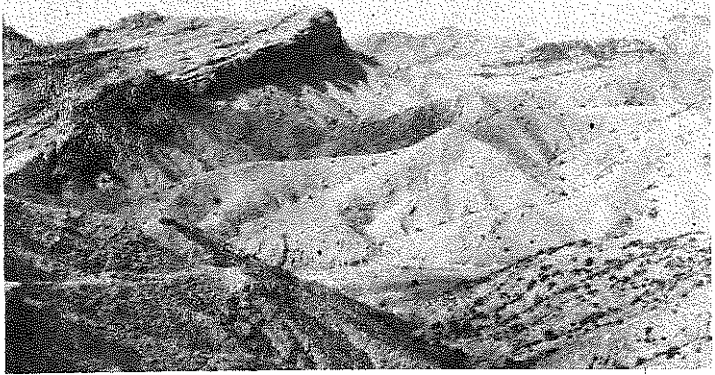
Foto 2: Oltu havzasının güneyinde Kırdag kütlesinin kuzey yamaçlarındaki Eosen kumtaşı ve konglomeraları. Bu alanların su tutma kapasitesinin çok düşük olması ve kohezyonun azlığı hem bitkilerin tutunmasını güçleştirmekte hem de erozyonun şiddetlenmesine neden olmaktadır.

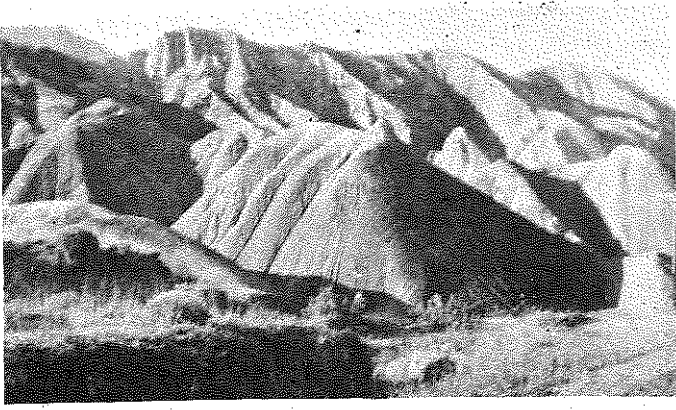
Kırmızımsı, mor, yeşilimsi, sarımsı, boz, beyazımsı renklerin adeta gök kuşağı gibi sıralandığı Oligosen "alacalı depoları"nın tuzlu-alkali olması, hem bitki örtüsünün tutunmasını engellemekte hem de akma-kaymaların kolaylaşmasını sağlamaktadır. Oligosen çökelleri üzerinde görülen akma-kaymaları açıklamak bakımından fiziksel ve kimyasal analizler yapılmıştır. 20 den fazla Oligosen çökeli üzerinde yapılan analizlerde pH ın 8.7-9.9, kireğin (CaCO_3) % 0.09-29.3, çözülebilir klorun 0.11-3.56 m.e./100 g, bikarbonatın (HCO_3) 0.05-0.70 m.e./100 g, sülfatın (SO_4) 0.28-32.4 m.e./100 g; değişebilir sodyum 2.3-75.1 m.e./100 g, değişebilir sodyum yüzdesi (ESP) 7.3-44.1, sodyum adsorbsiyon oranının (SAR) 0.53-55.7 ve saturasyon ekstraktındaki elektriki geçirgenliğin 25°C 0.27-56.7 milimhos/cm arasında değiştiği tesbit edilmiştir (Tablo 2). Bu değerler, Oligosen çökellerinin tuzlu-sodik özellikte olduğunu açıkça göstermektedir. Gerçekten, araştırma sahasındaki depresyonlarda yer alan bu çökeller, çevredeki peridotit-serpantin, gabro, fliş, kireçtaşından ibaret arazilerden kaynaklanan sulara eriyik halde karışan Na, P, K, Ca ile klor ve sülfatların, Oligosen'de kapalı göl havzasında sıcak iklim şartları altında suların buharlaşması sonucunda yağışması ile oluşmuştur. Böylece, killi, milli, kumlu çökellerin bünyesinde evaporit kökenli karbonatlı, klorlu, sülfatlı bileşikler meydana gelmiştir.

İşte sözü edilen depolar su ile doymun halde geldiğinde, deponun bünyesinde bol sayılacak miktarda bulunan çözülebilir klor, sülfatlar ile karbonatlar erimekte-çözülmeindedir. Bu yüzden, özellikle eğimli yamaçlarda akma-kayma olayları meydana gelmektedir. Gerçekten, bu depolar su ile temas edince adeta şeker gibi erimekte ve dağılmaktadır. Arazide yapılan gözlemlerde, yamaç eğimi-

Foto 3: Oltu'nun 17-18 km kuzeydoğusunda Oltu-Göle asfaltının hemen kuzeyinde oyuntularla parçalanmış kırmızımsı renkli Oligosen tuzlu-alkali çökelleri. Bu depolarda eriyebilir halde Ca, Mg, Na, K ile diğer sulfat ve karbonatlar fazla miktardadır. Bu nedenle depo özellikle su ile doygun hale geldiğinde eğimli yamaçlarda akmalar-kaymalar meydana gelmektedir, ayrıca depo üzerinde kanalizе olan sular da depoyu kolayca parçalamakta ve oyuntuların oluşmasına yol açmaktadır.

Genellikle ot örtüsü yönünden zayıf ve çıplak halde bulunan Oligosen jipsli ve tuzlu-sodik Oligosen çökellerinin otlandırılması için ilk önce yamaçların stabil hale getirilmesi lâzımdır. Bunun için oyuntulara kuru duvar sekilerin inşa edilmesi, yerine göre yamaçların kuru çitlerle donatılması ve uygun alanlarda dozerle oyuntuların kapatılması ve eğimin en az % 20 ye kadar düşürülmesi gerekmektedir.

Yamaçlardaki akma-kayma kontrol altına alındıktan sonra, halihazırda bu çökellerin stabil olan kesimlerinde yetişen tuzlu-sodik şartlara dayanıklı olan ve büyük bir bölümünü İrano-Turanıyen elementlerinin oluşturduğu Andropogon ischaemum, Artemisia austriaca, Teucrium polium, Plantago lanceolata, Hedysarum elegans, Artemisia spicigera, Cynodon dactylon, Centaurea virgata, Medicago papulosa, Camphorosma monspeliacum ot türleri

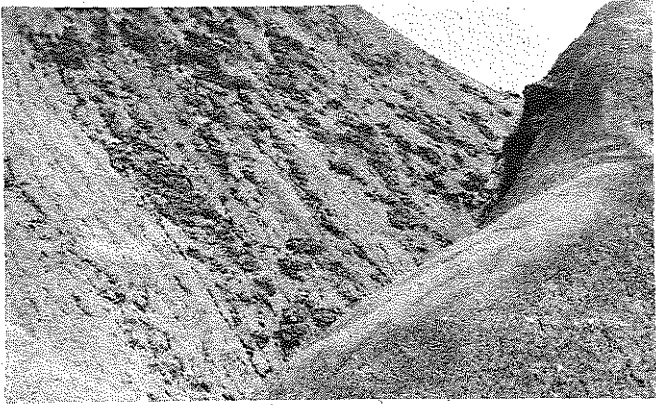
nin 50-52° yi aştığı alanlarda akma-kaymaların meydana geldiği tesbit edilmiştir. Dolayısıyla, bu depolardan ibaret alanlarda yamaç eğimi 52° yi aşmamaktadır. Öte yandan, söz konusu depolar, yağış suları ile doyunca şişmekte ve pörsümektedir; bu yamaçlarda yüzeyel akışa geçen sular, pörsümüş yüzeyi kolayca aşındırdığından dolayı, yamaç eğimi boyunca yer yer derin oyuntu-yarıntılar oluşmaktadır. Derin oyuntularla da yamaçın parçalanması, doğal yamaç dengesinin bozulmasına ve oyuntular boyunca kütle halinde kaymaların oluşmasına neden olmaktadır. Bundan böyle, yamaçlar bir taraftan oyuntularla parçalanmakta, diğer yandan da oyuntular boyunca yer yer kütle halinde kaymalar meydana gelmektedir.

Foto 4: Foto 3 ün alındığı sahadaki aynı kırmızımsı Oligosen çökelleri üzerinde Temmuz 1979 da ani bir sağanaktan sonra 52° eğimli yamaç üzerinde meydana gelen akma durumu görülüyor.
