**GEDİZ NEHRİ HAVZASINDA TOPRAK EROZYONU²
PROBLEMLERİ ÜZERİNE BİR ARAŞTIRMA**

**A RESEARCH ON THE PROBLEMS OF THE SOIL EROSION
IN THE GEDİZ RIVER WATERSHED AREA (W. ANATOLIA)**

İbrahim ATALAY¹
Atatürk Üniversitesi, Erzurum

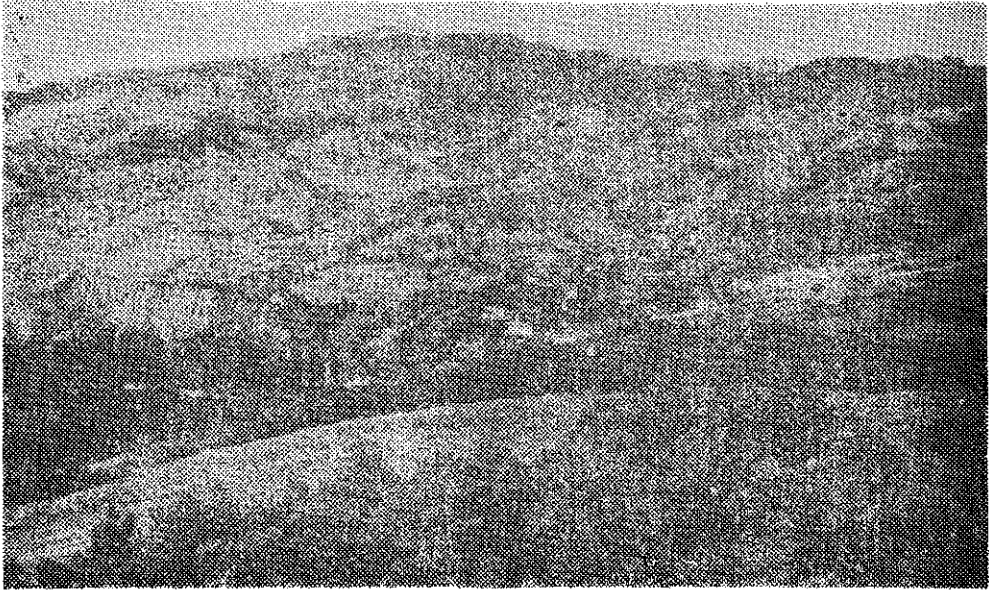
Foto 4. Turgutlu'nun güneyinde, Bozkır köyünün güney yamaçlarında oyuntu erozyonu şekilleri açıkça görülmektedir.

Photo 4. Gully erosion formes can be clearly seen on the southern slopes of Bozkır vilage in the south of Turgutlu.
